**ダイキン工業株式会社の支援による  
知床世界自然遺産地域保全事業（2011-2015）  
報告書**

2016年3月

斜里町・羅臼町

公益財団法人 知床財団

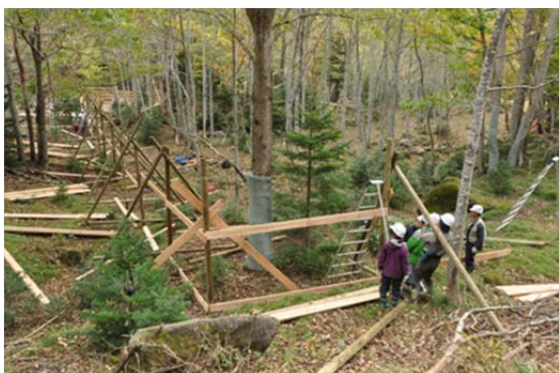
写真 1-13. 設置作業の様子（2011 年 10 月）。

河畔林や河原を囲む防鹿柵を計 3 基設置しました。各柵の高さは冬期の積雪を考慮して 2.5～3.0m、3 基の防鹿柵の規模は合計すると総延長約 1,200m、面積にして約 1.9 ヘクタールとなりました。また、各防鹿柵の設置後は、定期及び荒天後などに巡視を行い、風倒木の除去や必要に応じて柵の高さを上げる「かさ上げ」などを行いました（図 1-1、写真 1-13～20）。

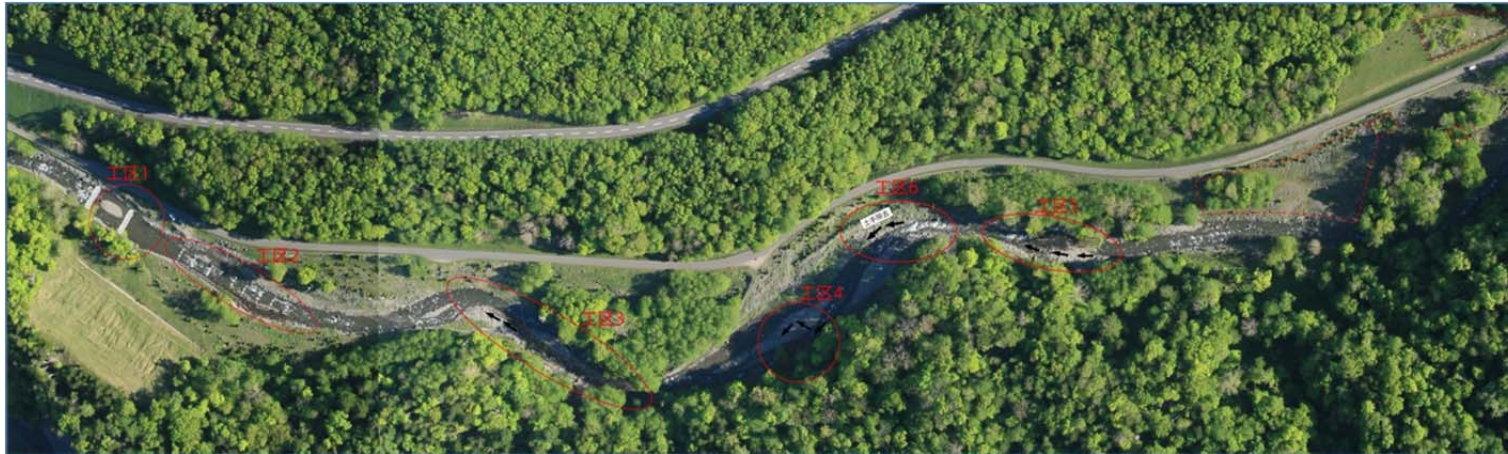
2012～2014年にかけて6つの工区にて作業を実施。

岩尾別川の 6 つの区間において、過去の河道整備や人為的な土手などの影響で不自然になっていた川の流れをより自然な流れへと誘導することを目的に、河川内に岩石を配置する作業や土手を切り崩す作業を実施しました（図 1-2）。これにより、流れが遅く水深が深い淵や流れが比較的速く水深が浅い瀬など多様な河床がより多く形成され、サケ科魚類の生活環境や産卵環境が改善されていくことを期待しています。作業後も測量や空撮などを行っており、これらの記録は今後の河川環境の改善に向けた取り組みの基礎資料にするとともに GIS（地理情報システム）データとして蓄積し、しれとこ 100 平方メートル運動地全域における今後の計画づくりに活用していきます。

(2013年6月空撮写真より)

(2013年4月測量図面より)
